明治18年大阪水害の被害と記録写真

—1885 (明治18) 年淀川大洪水の研究 その1—

Damage and photograph of 1885 Osaka flood disaster

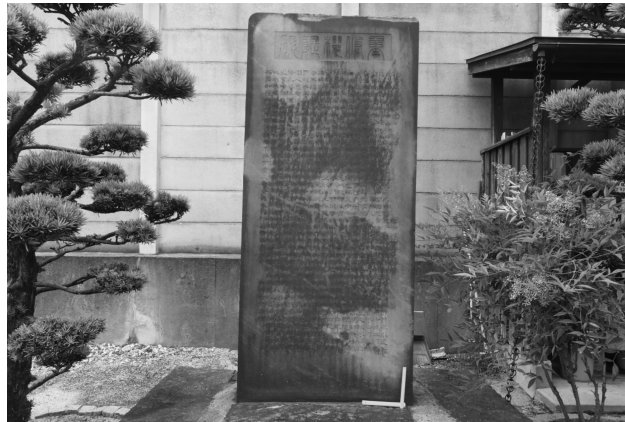
図3 此花区春日出2丁目共同墓地の「重修桜堤碑」
高潮発生による被災と青海安五郎による防潮堤修築の功績を記録する、篆額は三条實美

46%)、東成郡4,421戸 (同34%)、若江郡の3,635戸 (同54%)と続く (図2)。一方、被災総人口約30.4万人のうち西区の8.3万人と西成郡の6.2万人が多く、ついで北区および茨田郡とも3.4万人、東成郡の2.8万人の順になる。西区、北区および西成郡を合わせると59%に達する。このように浸水被害が西区や北区、西成郡で深刻であった理由は、第2水害で大阪湾に発生した高潮氾濫により臨海低地が被災、淀川の洪水流と複合して大阪西部低地の人口稠密地域が深刻な浸水被災地になったことを意味する (図3)。救民員数では東成郡の2.8万人、茨田郡の約2.1万人が突出しており、合わせて63%を占める。両郡は家屋や財産の流出と浸水による被害激甚地区であり、近郊農村地域に多くの貧困者が居留していた当時の社会構造を反映したものと考えられる。
